Analisis Kegagalan Fuel Control Unit Pada APU Honeywell GTCP 131-9A

Abstrak

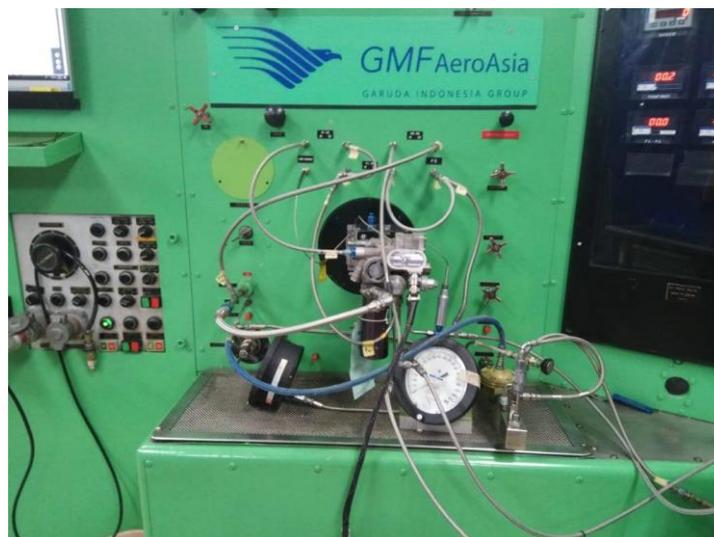
Gambar 3. Test Stand Model EK-209

Pengujian dilakukan pertama dengan memasang Fuel Control Unit ke Test Stand Model EK-209. Langkah selanjutnya adalah melakukan pengujian sesuai dengan yang tertulis di *Compenent Maintenance Manual FCU 49-30-99*.

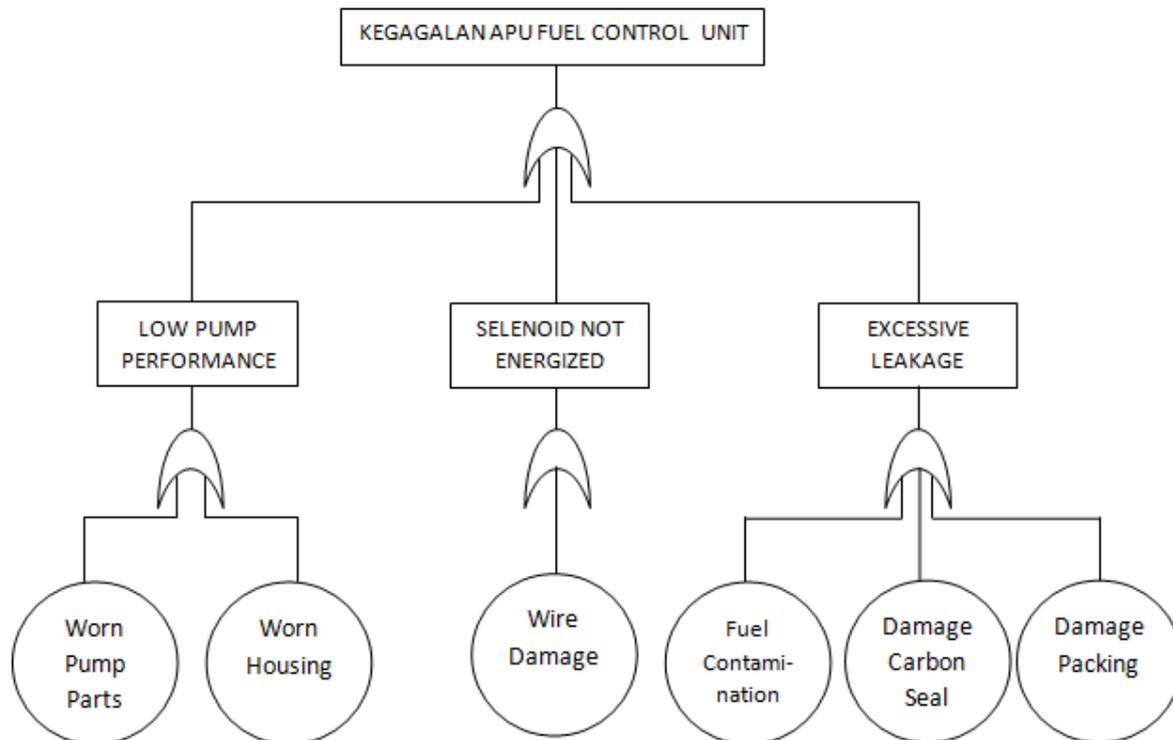
Gambar 6. Diagram Fault Tree Analysis Kegagalan FCU

1. *Low Pump Performance* adalah penyebab kegagalan APU fuel control unit ketika di lakukan pengujian , output pompa pada APU fuel control tidak dapat mencapai standar yang telah ditentukan. Penyebab dari kejadian *Low Pump Performance* adalah :

- Worn Pump Parts. Keausan pada Part pompa yang terdiri dari Bearing set dan Gear set menyebabkan penurunan kemampuan untuk memompakan fuel.
 - Worn Housing. Keausan pada Housing jua dapat menjadi penyebab dari low pump performance,karena kausan pada housing membuat feal tidak dapat di pompakan secara maksimal.

2. *Solenoid Not Energized*. APU fuel control unit memiliki 3 *Way Solenoid* yang berguna untuk mengkontrol pergerakan *valve* saat *starting* maupun *shutdown*. *Valve* diposisikan dalam keadaan *normally close*, apabila solenoid tidak dapat bekerja , maka akan menyebabkan tidak terbukanya *valve* saat menerima sinyal dari ECB,dan menyebabkan fuel tidak dapat tersuplai ke tempat yang seharusnya. Penyebab dari solenoid tidak dapat bekerja adalah dari kerusakan *wire* pada sistem solenoid tersebut.

3. *Excesive Leakage* atau kebocoran yang berlebihan pada APU fuel control unit disebabkan karena faktor-faktor berikut :
 - Fuel Contamination.Kontaminasi berawal dari main filter yang terblok,selanjutnya *bypass valve* akan membuka,dan menyebabkan fuel yang masuk tidak difilter atau disaring. Karena itu kotoran

atau partikel asing yang dibawa oleh fuel akan menyebabkan kerusakan pada bagian dalam APU Fuel Control Unit.

- **Damage Carbon Seal.** Rusaknya Carbon seal dapat menyebabkan kebocoran. Kerusakan terjadi pada bagian face carbon seal dapat berupa nick, nick tersebut dapat menyebabkan carbon seal yang seharusnya dapat mencegah terjadinya kebocoran, tetapi karena terjadinya nick, face carbon seal tersebut kehilangan kemampuan untuk mencegah fluida lewat yang akhirnya menyebabkan kebocoran.
- **Damage Packing.** Packing digunakan untuk mencegah terjadinya kebocoran dari celah-celah antara part. Karena Packing dipasang antara part, lama kelamaan dapat menyebabkan packing tersebut menjadi berubah bentuk, misalnya pada packing yang semula berbentuk bulat, dapat menjadi pipih, perubahan bentuk tersebut dapat menyebabkan terjadinya kebocoran, dan rusaknya packing juga bisa disebabkan dari pemasangan packing yang keliru, pemasangan packing yang keliru dapat menyebabkan packing rusak.

Dari hasil analisis diatas, kebocoran atau excessive leakage pada Fuel control unit yang diuji disebabkan dari kerusakan pada permukaan *plain encased seal* atau *damaged carbon seal*. Kerusakan pada *plain encased seal* menyebabkan *plain encased seal* tidak dapat mencegah terjadinya kebocoran tersebut.
