# Analisis Kegagalan *Thrust Reverser* Pada Pesawat *Boeing 737-800*

Alya Dignitya<sup>1\*</sup>, Dian Saputra<sup>2</sup>, dan Rudi Gunawan<sup>3</sup>

<sup>1</sup>Mahasiswa Program Studi Teknik Mesin-Konsentrasi Perawatan Rangka dan Mesin Pesawat, Jurusan Teknik Mesin, Politeknik Negeri Jakarta, Jl. Prof. G. A. Siwabessy, Kampus UI, Depok, 16425

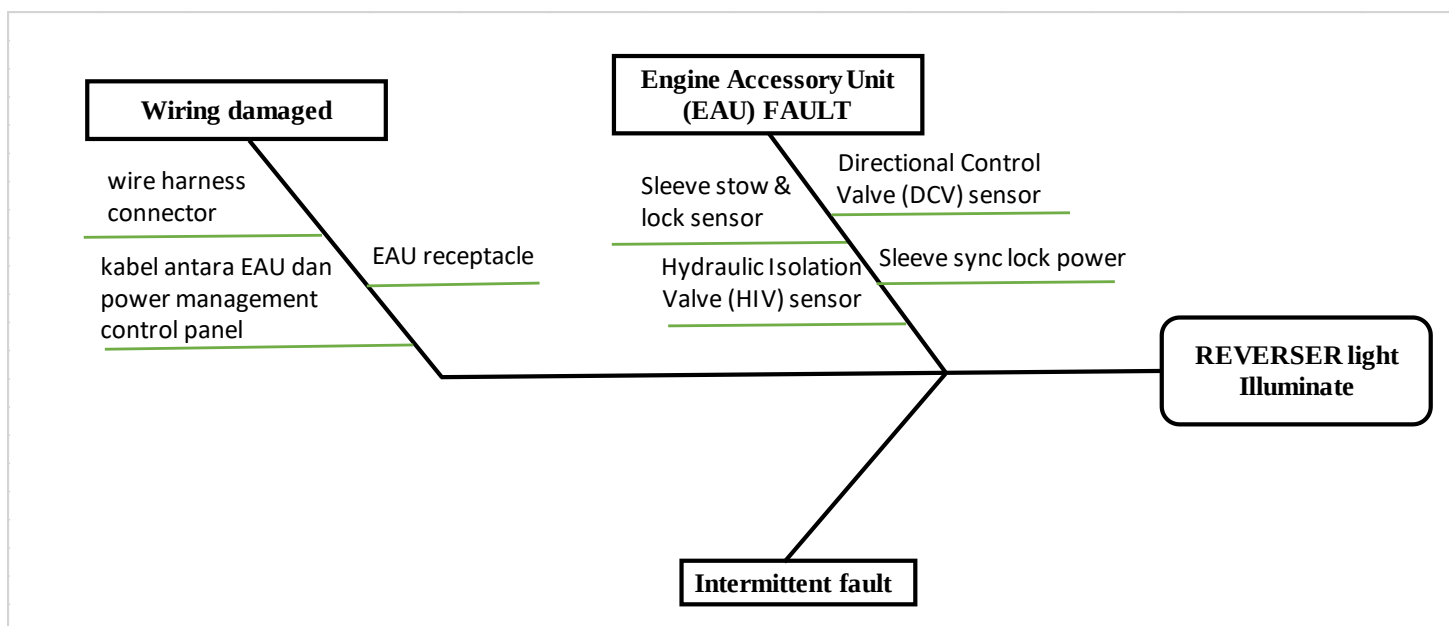
Gambar 2. Fishbone Diagram

Berdasarkan *fishbone* diagram diatas, terdapat 3 faktor penyebab *REVERSER light illuminate* yaitu:

4. *Engine Accessory Unit (EAU) fault*  
EAU memonitor input dari *sleeve stow and lock sensor*, posisi *Hydraulic Isolation Valve (HIV)* dan *Directional Control Valve (DCV)* serta tegangan *sleeve sync lock power* [2]. *Sleeve stow and lock sensor* memberikan indikasi pada EAU bahwa *thrust reverser* dalam keadaan *stow* dan terkunci. HIV mengatur aliran hidrolis yang menuju rod (*stow*) *side sleeve actuator*, sedangkan DCV mengatur aliran hidrolis yang menuju *head (deploy) side sleeve actuator*. *Sync lock* berfungsi untuk mengunci *sync shaft* agar mencegah *thrust reverser deploy* tanpa adanya perintah. Jika empat faktor tersebut mengalami gangguan atau kerusakan, maka akan menyebabkan *REVERSER light* menyala

5. Kerusakan pada kabel  
Terdapat kerusakan pada *wire harness connector* dan *EAU receptacle*. Resistansi dan kontinuitas kabel antara EAU dan *power management control panel* buruk, sehingga kabel tidak tersambung dengan baik. Hal ini dapat menyebabkan korslet pada kabel sehingga membuat *REVERSER light* menyala.

6. *Intermittent fault*  
Tidak terdeteksi kegagalan pada sistem, tetapi *REVERSER light* menyala. Kegagalan ini dapat berulang dan harus dipastikan bahwa *thrust reverser* beroperasi dengan baik tanpa adanya indikasi.

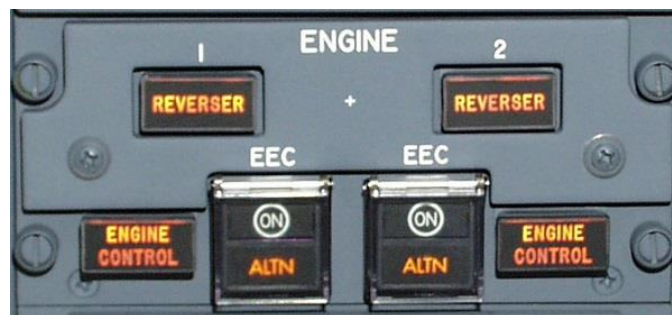
Gambar 3. *REVERSER light* pada P5 Overhead Panel

Pada FIM 78-34 TASK 801, jenis kegagalan yang terjadi adalah *REVERSER light* menyala saat posisi *stow* tetapi *thrust reverser* beroperasi normal. Kemungkinan penyebab yang terjadi adalah:

1. Kegagalan pada *Engine Accessory Unit* (EAU), M528.
2. Kabel antara *REVERSER light* dan EAU yang terhubung ke *ground* mengalami korslet.
3. Sebelum melakukan perbaikan, periksa terlebih dahulu *REVERSER light* apakah menyala atau tidak. Gambar 3 menunjukkan *REVERSER light* yang terletak di P5 overhead panel di *flight compartment*.

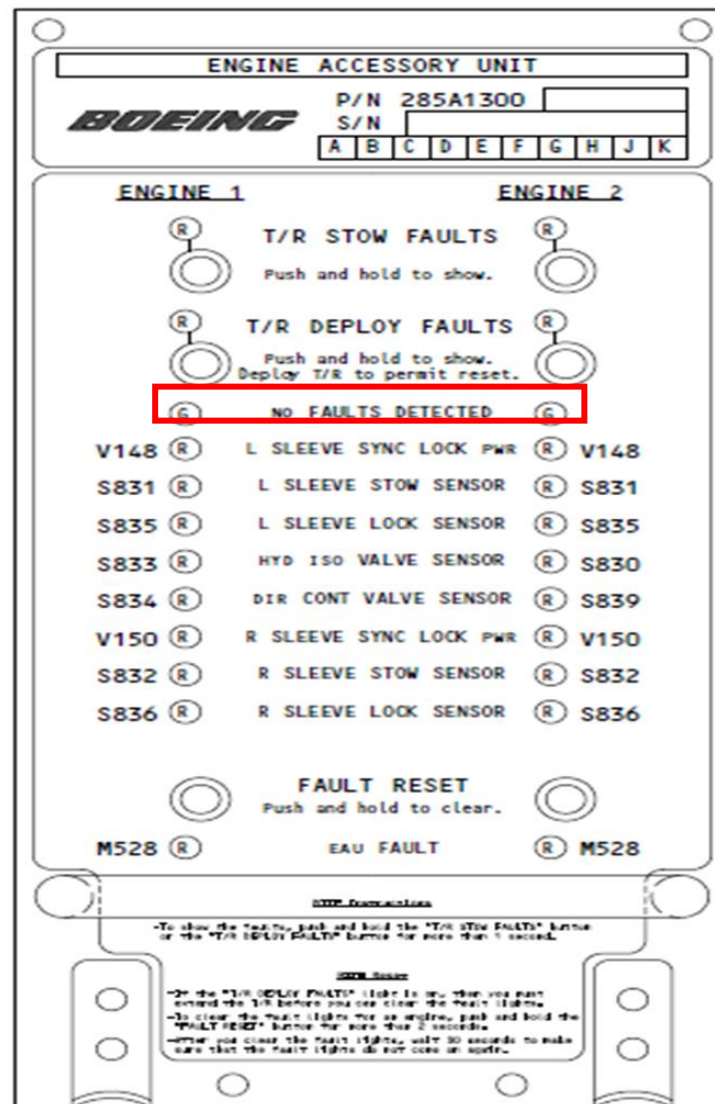
Gambar 4. Lampu no fault detected pada Engine Accessory Unit (EAU) [3]

1. Melakukan EAU *BITE procedure*. Setelah dilakukan *bite test*, lampu *NO FAULT DETECTED* pada EAU menyala. Dapat dikatakan bahwa *maintenance message* tidak muncul dan EAU tidak mendeteksi adanya kerusakan nyata pada *thrust reverser*. Gambar 4 menunjukkan lampu *NO FAULT DETECTED* pada EAU.

2. Open circuit breaker ENGINE 1 THRUST REVERSER IND dan pasang safety tag.
3. Melakukan pemeriksaan pada EAU. Memastikan kabel antara EAU dan REVERSER light tidak mengalami korslet.
4. Melakukan pengecekan pada konektor plug power management control panel dan konektor plug EAU M528. Konektor dalam kondisi baik. Tidak ada kabel yang putus.

Berdasarkan analisis yang penulis lakukan, penulis menyimpulkan bahwa *intermittent fault* disebabkan oleh memori *fault* yang tersimpan pada *EAU*. Mengingat bahwa *EAU* hanya dapat menyimpan 5 data *fault deploy* dan *stow* terakhir pada *thrust reverser* [2]. Sehingga memungkinkan *EAU* masih mendeteksi kegagalan sebelumnya yang membuat *REVERSER light* menyala. Oleh karena itu, langkah pertama dengan melakukan *fault reset* pada *EAU* ketika *REVERSER light* menyala agar memori pada *EAU* terhapus.
