# **Analisis Kebocoran Outboard Ground Spoiler Actuator Boeing 737-800 Menggunakan Metode Root Cause Failure Analysis**

Fabianus Wahyu Tri Buana Pustha<sup>1\*</sup>, Muslimin<sup>1</sup>, dan Ngadirin<sup>2</sup>

<sup>1</sup>Program Studi Perawatan Mesin dan Rangka Pesawat, Jurusan Teknik Mesin, Politeknik Negeri Jakarta, Jl. Prof. G. A. Siwabessy, Kampus UI, Depok, 16425

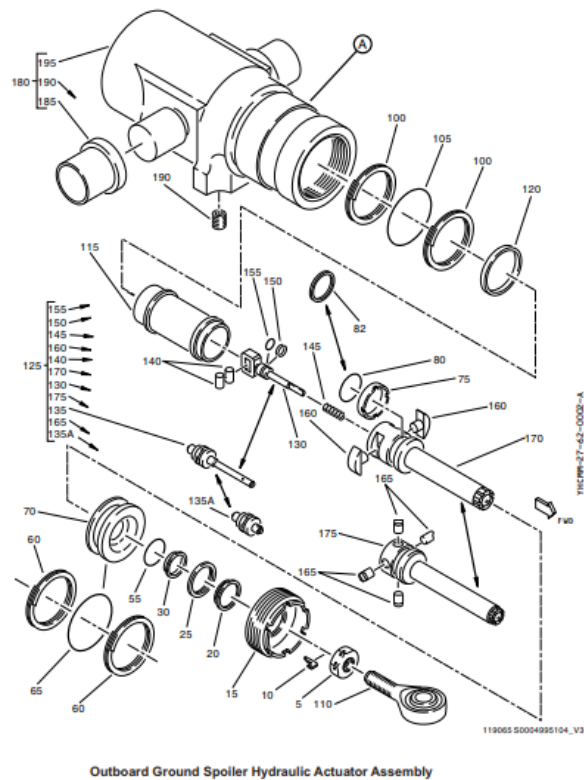
Gambar 8. Ground spoiler hydraulic actuator assembly

Seal merupakan komponen ground spoiler yang paling kritis karena sering mengalami kerusakan. Seal ditunjukkan oleh komponen nomor 30 pada Gambar 4 di atas.

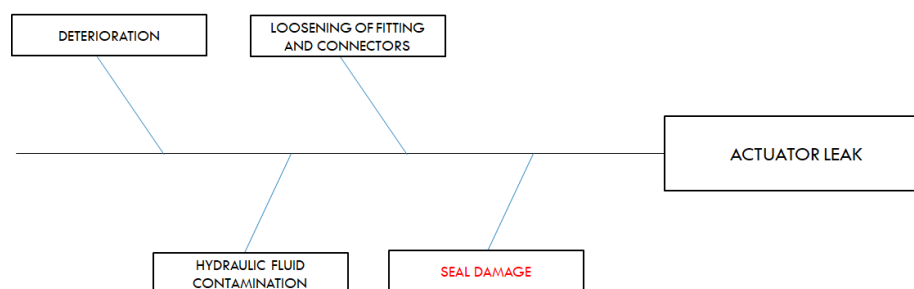
Gambar 9. *Fishbone Diagram* Kebocoran *Outboard Ground Spoiler Actuator*

Berdasarkan fishbond diagram diatas, faktor penyebab terjadinya kebocoran pada outboard ground spoiler actuator disebabkan oleh wear of seal (seal damage). Faktor tersebut disimpulkan dari Component Maintenance Manual (CMM) ouboard ground spoiler actuator. Data dari perbaikan yang dilakukan juga menemukan factor yang sama dalam permasalahan kebocoran tersebut. Seal damage yaitu seal mengalami kerusakan dan tidak dapat berfungsi dengan baik lagi. Seal yang telah mengalami kerusakan mengakibatkan fluida bocor sebagai indikasi external leakage. Analisa untuk mengetahui mengapa kejadian tersebut bisa

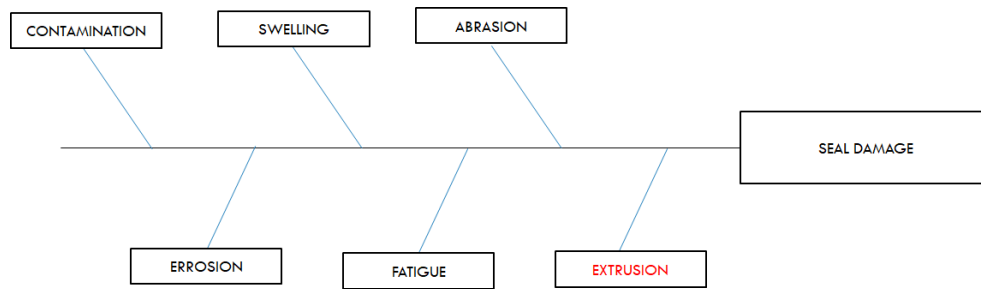
Gambar 10. *Fishbond* Diagram Kerusakan Seal

Berdasarkan kondisi fisik seal damage dua kasus di atas, penyebab terjadinya *wear of seals* adalah *extrusion*. Pembuktian *extrusion* merupakan penyebab *seal damage*, maka dilakukan analisis lebih lanjut.

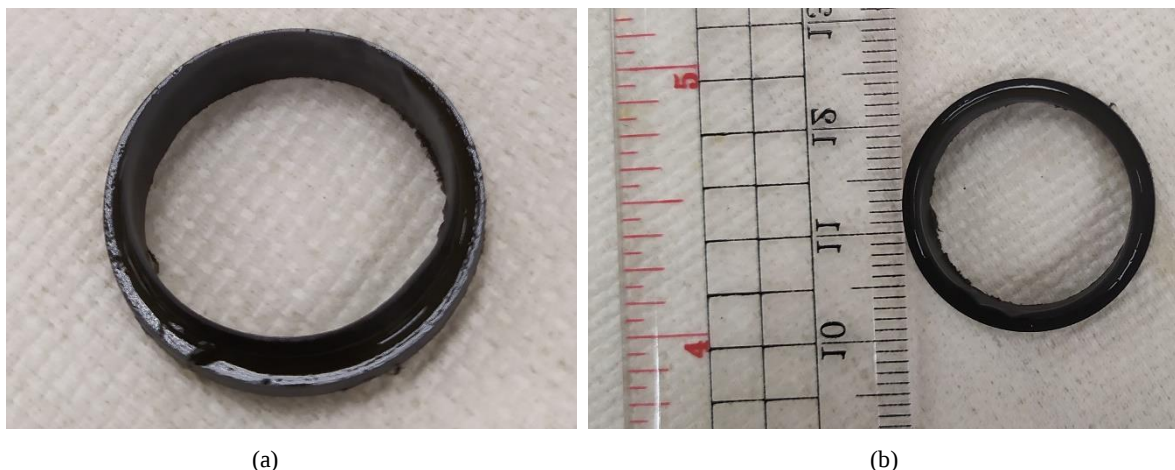
Seal yang telah rusak kemudian di inspeksi secara visual mengenai jenis ciri-ciri fisik kerusakannya dan dibandingkan dengan acuan teori yang digunakan. Berdasarkan inspeksi secara visual, didapati bahwa terjadi deformasi yang signifikan terhadap bentuk seal seperti ditunjukkan pada Gambar 12 sebagai berikut.

Gambar 12. Terjadi deformasi pada seal ditunjukkan oleh gambar (a). Gambar (b) menunjukkan seal yang rusak secara utuh.

Berdasarkan identifikasi berupa pengecekan secara visual, kerusakan seal yang terjadi masuk dalam kategori visual berupa ekstrusi. Ekstrusi terjadi dikarenakan seal mendapatkan tekanan yang cukup tinggi pada *gap* antara *housing* dan *piston rod* saat pengoperasian.

1. Melakukan penggantian seal.
2. Melakukan pengecekan sistem pemeberi tekanan hidrolik.

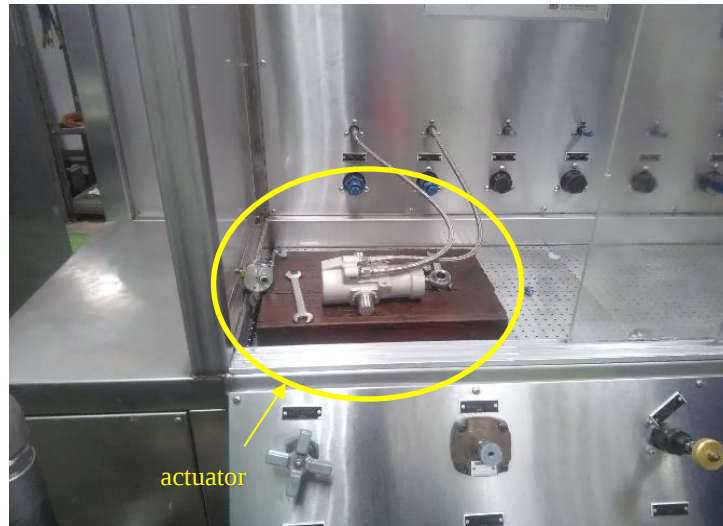
Gambar 11. *Functional test actuator* setelah dilakukan pergantian seal.Tabel 3. (Sumber: PT.GMF Aeroasia (Seizin PT.GMF Aeroasia) Hasil Pengecekan kebocoran *Outboard Ground Spoiler Actuator*

Berdasarkan hasil tabel diatas,ditemukan bahwa pada kedua kasus tersebut memiliki perbedaan hasil saat dilakukan pengcekan kebocoran. Pada kejadian pertama *actuator* tidak dapat lulus uji saat melakukan pengujian *perform proof pressure test*, yaitu ditemukan bukti *external leakage*. Pada kejadian kedua *actuator* dapat lulus uji *perform proof pressure test*,namun tidak lulus uji saat melakukan *check external leakage* yaitu ditemukan 3 tetesan fluida saat pengujian.Seaharsunya tetesan tidak boleh lebih dari satu menurut *Component Maintenace Manual* (CMM). Dari tabel diatas juga dapat diketahui bahwa setelah melakukan pergantian seal,hasil *final test* menunjukkan “*passed*” yang berarti *actuator* telah kembali ke kondisi normal menurut toleransi *Component Maintenance Manual*. Dapat disimpulkan bahwa penyebab kebocoran dari kedua *outboard ground spoiler actuator* tersebut adalah *seal damage* dan solusi perbaikan dari kejadian ini adalah dengan mengganti seal lama dengan seal baru.

Berdasarkan hasil pengecekan secara menyeluruh berdasarkan CMM (*Component Maintenance Manual*), maka perbaikan dilakukan dengan menggantikan seal. Seal ini kemudian dilakukan ujian tekanan dengan menggunakan peralatan standar seperti ditunjukkan pada Gambar 11. Hasil pengujian ditunjukkan pada Tabel 3 sebagai berikut:
