# Analisis Kegagalan Combustion Chamber Aeroderivative Gas Turbine Dengan Metode FMEA Dan RCFA

Prima Nurfarhan W.1\* , Deby Mardiansyah<sup>2</sup>, dan Emir Ridwan<sup>2</sup>

<sup>1</sup> Program Studi Pembangkit Tenaga Listrik, Jurusan Teknik Mesin, Politeknik Negeri Jakarta, Jl. Prof. Dr. G.A Siwabessy, Kampus Baru UI Depok 16425

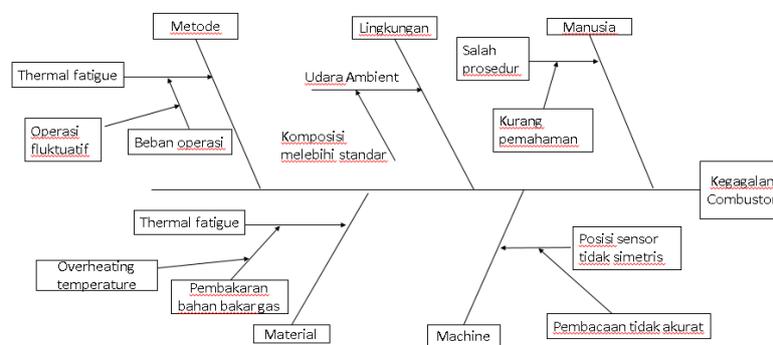
Gambar 2. Diagram Ishikawa kegagalan combustion chamber

Berdasarkan gambar 2. diagram Ishikawa kegagalan combustion chamber, diketahui bahwa terdapat kemungkinan potensi yang menyebabkan coating loss pada fuel nozzle yang ditunjukkan pada gambar 3. Potensi tersebut didapatkan berdasarkan hasil diskusi teknisi mekanik PT. X yang disesuaikan dengan pendekatan teori RCFA. Potensi penyebab kerusakan tersebut akan dianalisis secara bertahap lebih lanjut dari setiap faktornya sehingga akan menemukan penyebab utama *coating loss* pada fuel nozzle.

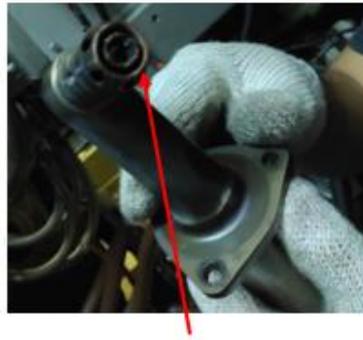
Gambar 3. Kegagalan pada Fuel Nozzle

Berdasarkan hasil worksheet FMEA tabel 2., kerusakan komponen fuel nozzle dengan kerusakan coating loss memiliki nilai RPN tertinggi dari 4 komponen sehingga komponen tersebut harus diketahui penyebab kerusakannya. Penyebab kerusakan fuel nozzle dilakukan dengan metode RCFA. Penyebab kerusakan akan dilakukan meliputi 5 faktor. Hasil kerusakan pada fuel nozzle dapat dilihat pada gambar berikut:

Coating loss on fuel nozzle

1. Berdasarkan hasil analisis metode FMEA jenis kerusakan pada combustion chamber yang memiliki RPN tertinggi 294 adalah fuel nozzle dengan bentuk kerusakan coating loss. Coating loss pada komponen tersebut mengakibatkan pemanasan pembakaran pada base material fuel nozzle sehingga menyebabkan crack pada komponen fuel nozzle pada dinding material yang disebabkan oleh hot corrosion sehingga menimbulkan thermal fatigue pada material.

- Berdasarkan faktor bahan, diperoleh perhitungan reaksi suhu nyala api pembakaran mencapai 1663,5 °C melebihi batas titik lebur bahan fuel nozzle yaitu 1400 °C. Tingginya suhu yang berlebih akan menyebabkan overheating dan thermal fatigue pada fuel nozzle.

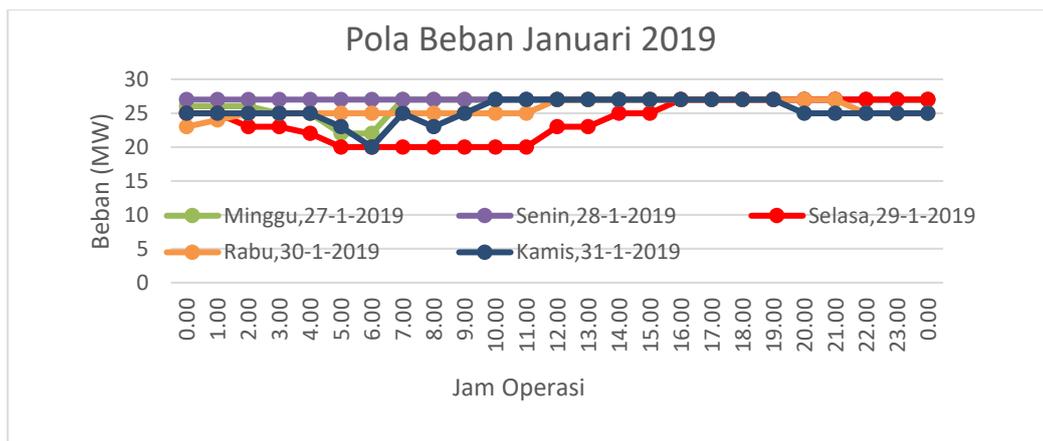
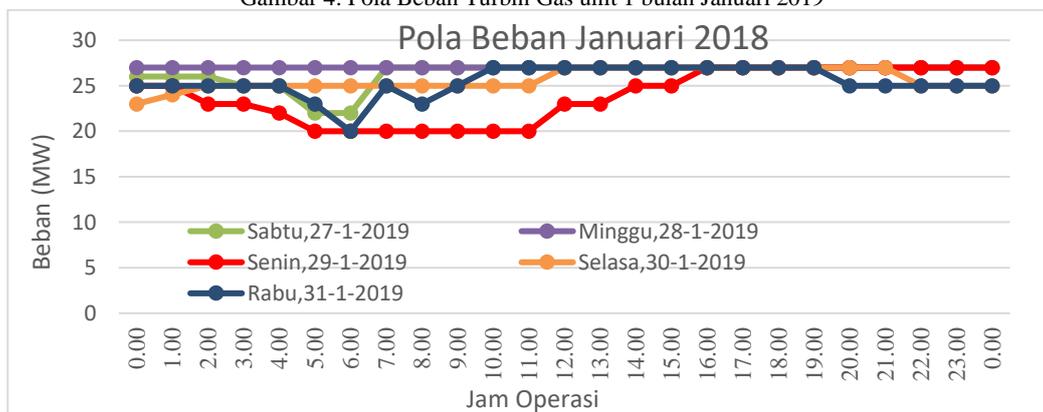
Berdasarkan gambar 4 dan gambar 5 pola beban yang dihasilkan berfluktuatif tiap jamnya. Pola beban berubah-ubah mempengaruhi kinerja difusi fuel nozzle. Pembakaran pada beban tinggi akan menghasilkan suhu pembakaran tinggi juga dan sebaliknya pembakaran pada beban rendah akan menghasilkan suhu yang

rendah [6]. Hal tersebut menunjukkan bahwa suhu yang terjadi didalam ruang bakar mengalami fluktuatif dan dapat mengakibatkan thermal fatigue pada materialnya.

- Berdasarkan faktor metode, pola beban yang berfluktuatif memengaruhi suhu pada ruang bakar sehingga mengakibatkan thermal fatigue pada material fuel nozzle.
