Analisis Kerusakan Refractory pada Cyclone Boiler CFB (Circulating Fluidized Bed) dengan Metode FMEA dan RCFA pada PLTU

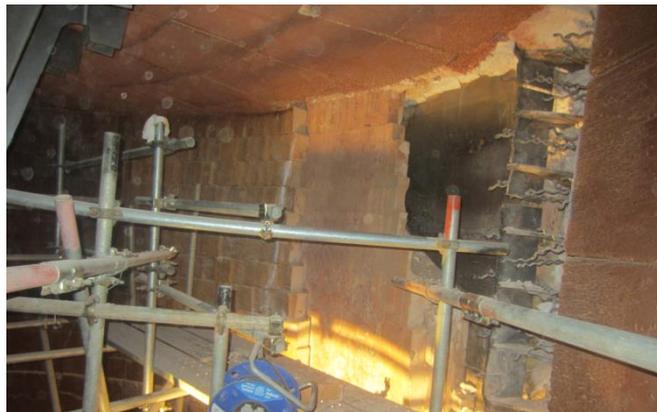
Gambar 3. Refractory bagian Top Man Hole

Berdasarkan hasil worksheet FMEA , kerusakan komponen pada bagian *Top Man Hole* memiliki nilai RPN tertinggi sehingga bagian tersebut harus diketahui penyebab kerusakannya. Penyebab kerusakan diaplikasikan dengan diagram *fishbone* dengan 3 faktor yang meliputi. Hasil kerusakannya dapat dilihat pada gambar 3.

Berdasarkan gambar 4 diketahui terdapat beberapa kemungkinan potensi yang menyebabkan rusaknya *cyclone*. Potensi tersebut didapatkan hasil diskusi dengan operator dan teknisi sipil PT. X yang disesuaikan dengan referensi jurnal-jurnal internasional. *Factor Man* merupakan pengaruh pada saat pemasangan, hal ini terjadi karena kurangnya arahan untuk para pekerja ataupun kurangnya kemampuan para pekerja dalam bidang pemasangan *refractory* yang menyebabkan kesalahan pemasangan ataupun tidak sesuai cara pemasangan yang ada. *Factor Method* merupakan penyebab pola operasi yang tidak sesuai standar menyebabkan kecepatan *flue gas* masuk *cyclone* melebihi spesifikasi dan melebihi daya tahan CCS *refractory* itu sendiri. *Factor material* merupakan adanya perbedaan material yang digunakan pada saat perbaikan yang tidak sesuai dengan standar, hal ini dapat berakibat cepatnya kerusakan pada *cyclone* yang akan menimbulkan *hotspot* pada beberapa bagian. *Hotspot* yang bertahan dalam jangka waktu yang cukup lama akan menyebabkan *crack* dan kebocoran.

Data operasi tersebut menunjukkan aliran *flue gas* masuk ke *refractory* yang sangat besar dan melewati data spesifikasi yaitu <35m/s. Hal ini sangat memungkinkan menjadi penyebab utama pengikisan serta kerusakan pada *refractory* di *cyclone*.

1. Hasil analisa kerusakan ini disebabkan oleh pola operasi akibat penambahan aliran udara dari Primary Air Fan dan Secondary Air Fan yang meningkatkan aliran flue gas yang masuk ke dalam cyclone. Sehingga ketahanan material refractory lebih cepat menurun yang kemudian hancur.
2. Kerusakan refractory menunjukan kegagalan pemasangan yang terlihat dari kerusakan anchor.
3. Apabila refractory hancur lebih dahulu dari perencanaan hal ini dapat menyebabkan derating pada boiler dan menurunkan produksi PLTU dan mempercepat outage.
4. Perubahan pada pola operasi dengan menurunkan tekanan didalam ruang bakar, agar kecepatan flue gas dengan cara penyesuaian udara pembakaran primary air fan dan secondary air fan sesuai dengan spesifikasi dan peningkatan kualitas refractory diperlukan agar nilainya berada di tengah(51 Mpa) rekomendasi.
