ANALISIS LANGKAH PISTON BAHAN KERAMIK PADA POMPA PLUNYER HIDROLIK SERI YB-140

Ilham Hidayat^{1*}, Sugeng Mulyono¹, dan Devi Handaya¹

1. Program Studi D-3 Teknik Mesin, Jurusan Teknik Mesin, Politeknik Negeri Jakarta, Jl. Prof. G. A. Siwabessy,
Kampus UI, Depok, 16425

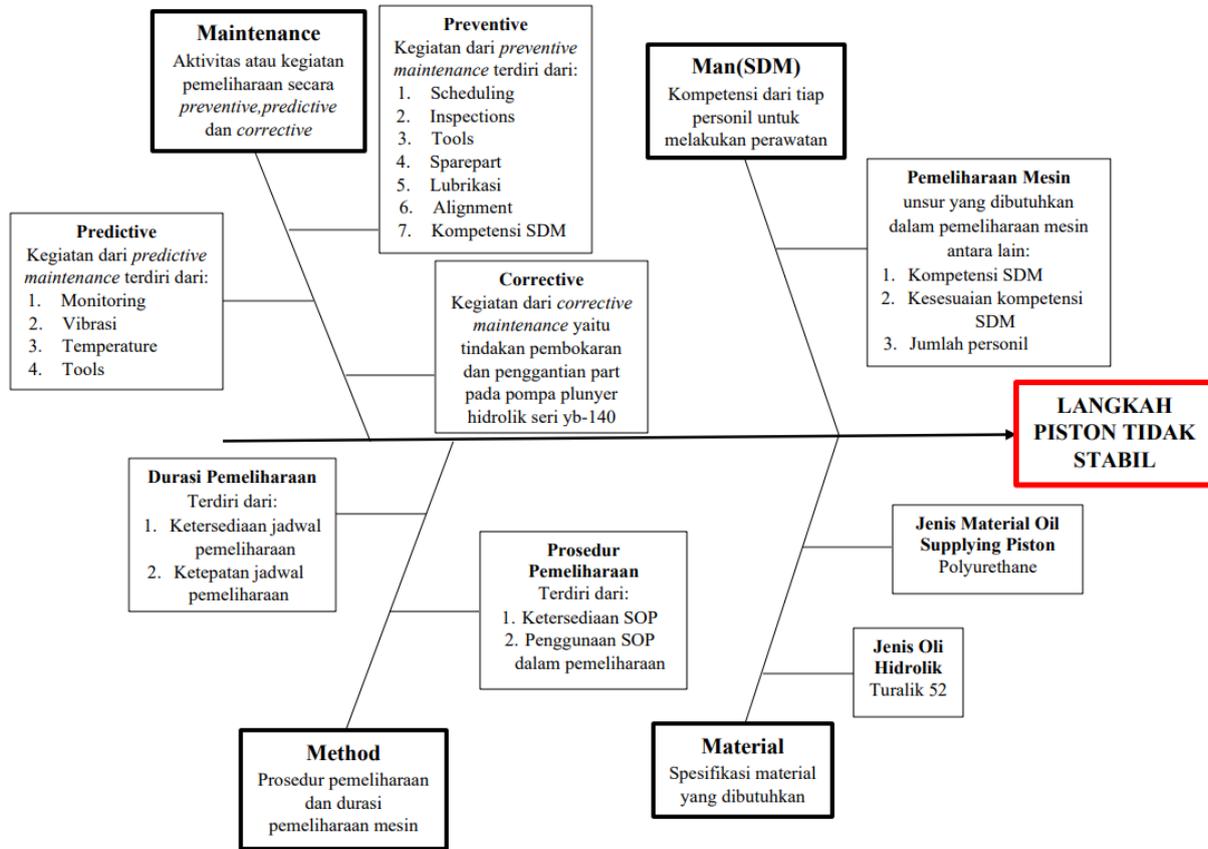
Gambar 1. Fishbone Diagram Langkah Piston Tidak Stabil

Berdasarkan hasil analisis yang dilakukan menggunakan *fishbone diagram*. Akar permasalahan yang menyebabkan langkah piston tidak stabil pada pompa plunyer hidrolik seri yb-140 disebabkan oleh 3 faktor.

1. Faktor pertama disebabkan oleh faktor *man*, akar permasalahan diakibatkan karena tidak sebandingnya antara volume pekerjaan dengan teknisi yang ada dilapangan.
2. Faktor *maintenance* disebabkan oleh *sparepart* yang tidak selalu tersedia dan tidak dilakukannya kegiatan *monitoring*.
3. Faktor *method* disebabkan oleh jadwal pemeliharaan yang tidak sesuai dengan waktu yang ditentukan.

1. Perekrutan pegawai baru yang berpengalaman dibidang perawatan & perbaikan.
2. Pengecekan *stock* gudang secara berkala.
3. Diadakanya *monitoring* secara routine terhadap hasil kerja pegawai agar sesuai dengan jadwal dan tugas yang ada.

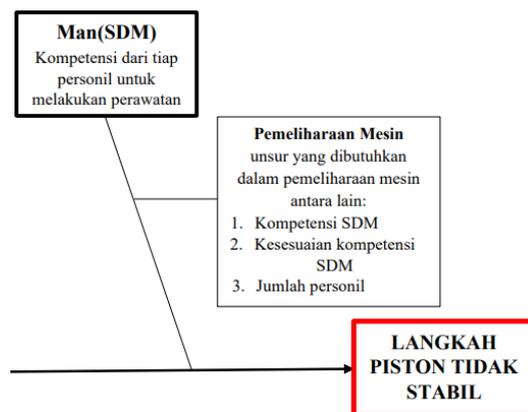
Gambar 2. Fishbone Diagram Faktor Man

Dari hasil evaluasi tabel faktor *man*, kompetensi dari para personil sudah baik begitupun dengan pekerjaan yang telah dilakukan sesuai dengan kompetensi masing-masing personil. Namun jumlah volume pekerjaan dengan jumlah personil yang ada tidak sesuai, sehingga banyak pekerjaan yang terbengkalai akibat kekurangan *manpower*. Dengan demikian, dapat disimpulkan bahwa faktor *man* (SDM) akibat kurangnya jumlah teknisi pemeliharaan dilapangan merupakan salah satu faktor penyebab langkah piston tidak stabil.

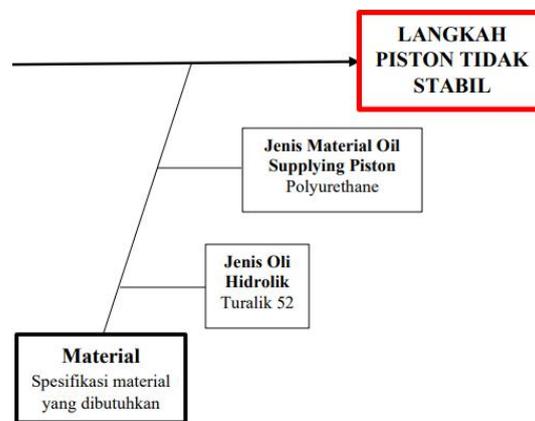
Gambar 3. *Fishbone Diagram* Faktor *Material*

Setelah dilakukan evaluasi faktor *material* pada tabel diatas, material yang dibutuhkan pada pompa plunyer hidrolik seri yb-140 sudah sesuai. Maka dari itu faktor *material* bukanlah faktor yang menjadi penyebab langkah piston tidak stabil.

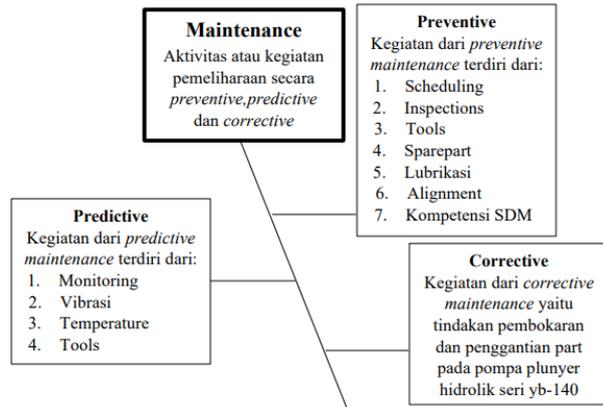
Gambar 4. Fishbone Diagram Faktor Maintenance

Berdasarkan tabel evaluasi faktor *maintenance* diatas terdapat dua poin yang mempengaruhi kerusakan yang terjadi pada pompa plunyer hidrolik seri yb-140 yaitu *spare part* yang tidak selalu tersedia dan kegiatan pemeliharaan dan perbaikan yang tidak *dimonitoring*. *Sparepart* yang tidak tersedia akan berdampak pada penggunaan *sparepart* yang sudah tidak layak pakai. Hal ini mengakibatkan kinerja pompa tidak proposional serta merusak komponen pompa yang lain.

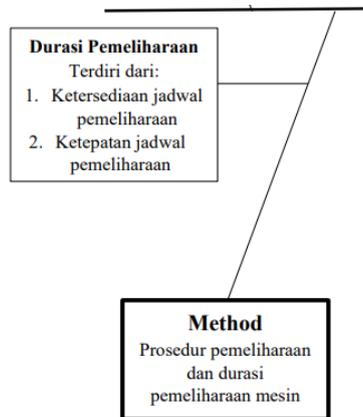
Gambar 5. Fishbone Diagram Faktor Method

Setelah dilakukan evaluasi faktor *method* dalam bentuk tabel diatas, terdapat salah satu poin yang merupakan salah satu penyebab kerusakan timbulnya langkah piston tidak stabil dimana pemeliharaan pompa tidak sesuai dengan jadwal yang telah ditentukan sebelumnya. Hal ini dapat dilihat dari indikasi penggunaan oli hidrolik yang sudah melebihi umur pakai sehingga menyebabkan kondisi oli tidak layak pakai, serta komponen-komponen pompa yang banyak mengalami keausan.
