# Analisis Kerusakan Sistem Nose Cowl Anti Icing di Pesawat dan Troubleshootnya

Program Studi Teknik Perawatan Rangka dan Mesin Pesawat (GMF), Jurusan Teknik Mesin, Politeknik Negeri Jakarta, Jl. Prof. Dr. G.A Siwabessy, Kampus Baru UI Depok 16425

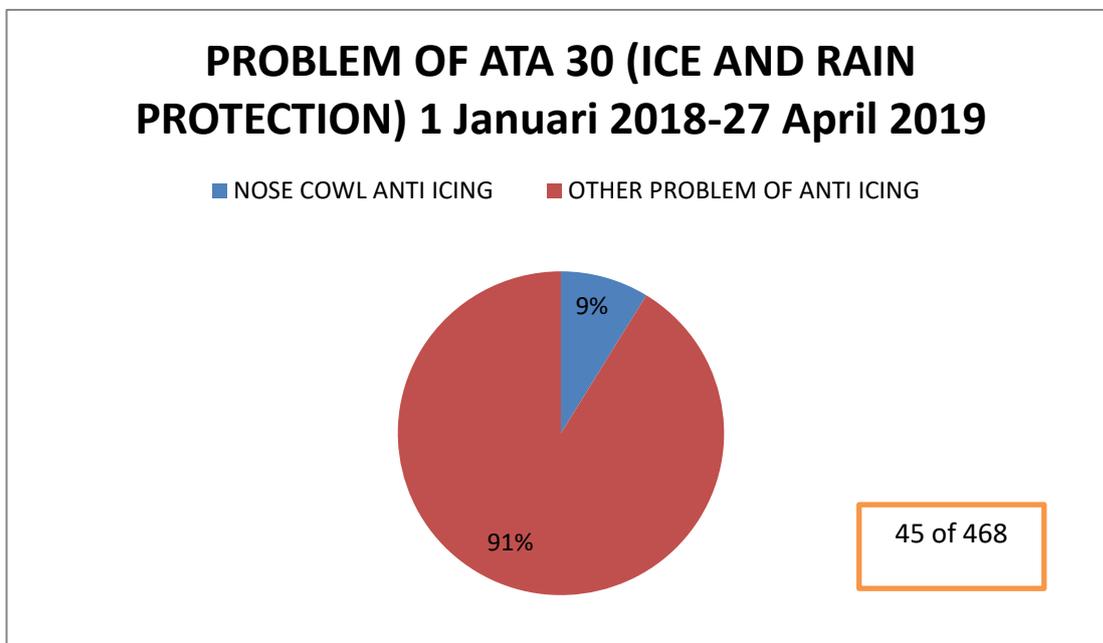
Gambar 2. Grafik tentang presentase permasalahan Anti Icing yang dialami pesawat dalam 2 tahun terakhir

Grafik menunjukkan bahwa 9% dari keseluruhan masalah yang terjadi pada ATA 30 (*Ice & Rain Protection*) pada tahun 2018 dan 2019. Didapat berdasarkan data *Aircraft Maintenance Logbook* (AML) yang direcord oleh unit *Engineering*.

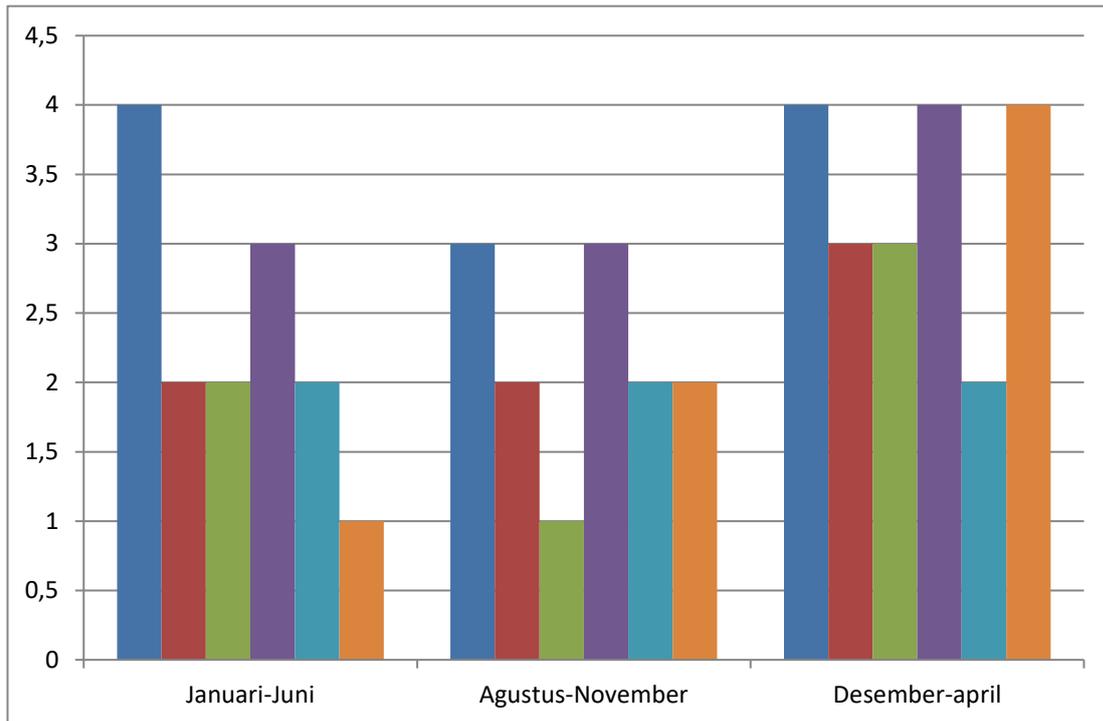
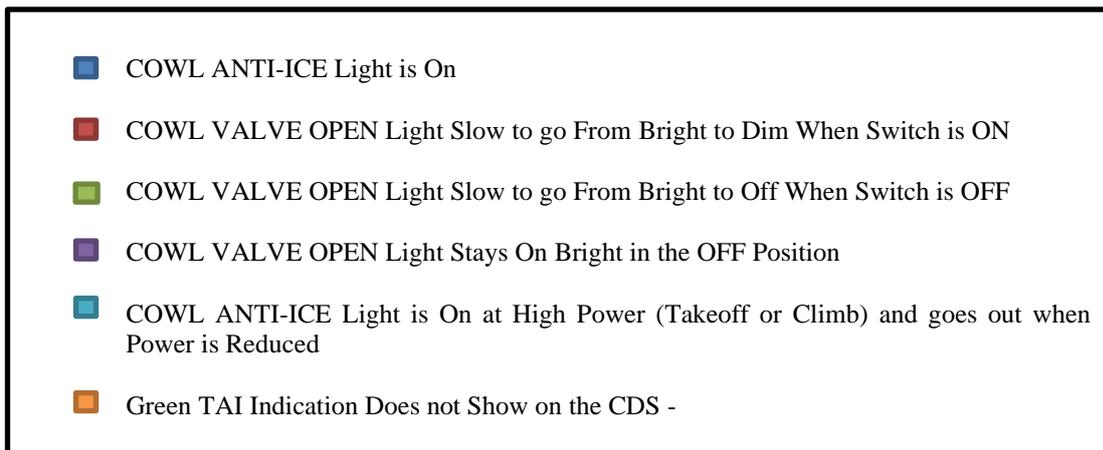
Gambar 3. Grafik kerusakan pada Anti Icing yang terjadi selama 6 bulan

Dari klasifikasi diatas dapat disimpulkan bahwa kerusakan yang sering terjadi dalam 2 tahun belakangan berupa 6 masalah dan kerusakannya bersifat fluktuatif dalam setiap 6 bulan. Dari presentase tersebut penelitian ini bertujuan untuk menganalisa permasalahan tersebut mulai dari menganalisa kerusakan, mencoba metode perbaikan, melakukan prosedur pasang-bongkar dari Aircraft Maintenance Manual, sampai menemukan cara agar masalah yang kerap terjadi pada *system anti icing* bisa diminimalisir dan memudahkan teknisi pesawat terbang dalam memperbaikinya melalui *Fault Isolation Manual (FIM)* dan kesimpulan penelitian.

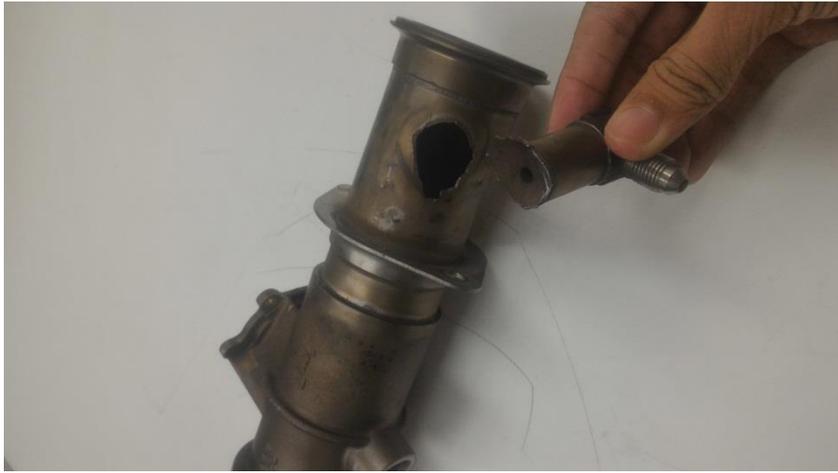
Gambar 4. Housing crack karena pergantian komponen yang tidak teratur

Jenis-jenis kerusakan tersebut sering terjadi saat pelepasan komponen dari pesawat, sebelum diperbaiki di Component shop, komponen tersebut di inspeksi terlebih dahulu agar ditemukan sumber kerusakannya. Lalu didapatkan sumber masalah yang sering terjadi pada komponen *Anti Ice Valve* tersebut, yaitu *Guideset Poppet*. *Guideset poppet* tersebut fungsinya sebagai adjusting pressure saat udara dari engine masuk melalui *Shutoff Valve* dan Di atur kecepatan pressurennya oleh *regulator valve*, guideset poppetlah yang bekerja sebagai limitasi otomatis agar kecepatan pressure tidak melebihi batas yang sudah jadi standar dalam memanaskan es di *nose cowl engine*.

Untuk mengurangi kerusakan tersebut secara *continue* maka diberikan lah solusi untuk menguranginya seperti Evaluasi terhadap komponen & partnya seperti contoh *seal 5000 Flight Hours (FH)* rusak/tidak rusak harus diganti. Agar mengurangi *cost* perusahaan yang mana ketika benar benar rusak *part* tersebut akan dibutuhkan biaya lebih dibandingkan mengganti yang baru dan menyempurnakan limitasi saat melakukan *maintenance* dan *repair* komponen.

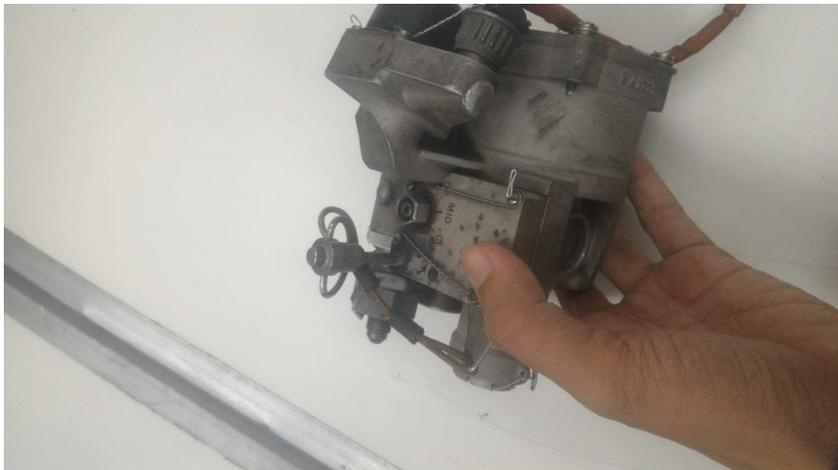
Gambar 5. Shut off Valve (SOV) yang rusak karena Guide set Poppet sehingga harus di adjusting manual

*Shut off Valve (SOV)* dan *Pressure Regulator Valve (PRV)* memiliki *guideset poppet* didalamnya sebagai pengatur tekanan agar tidak melewati limitasi yang ditentukan. Permasalahn yang terjadi pada *guideset poppet* tersebut yaitu sering terjadinya kebocoran pressure dikarenakan *seal* pada *o-ring* yang fungsinya membatasi *poppet*, jadi longgar dan bocor sehingga *pressure* yang diatur jadi fluktuatif sehingga menjauhi limitasi. Lalu ukuran *poppet* yang mengecil dan *core* dari *Guideset* melebar dikarenakan pemakaian yang berulang kali dan tidak diganti saat *disassembly* komponen. Sehingga menyebabkan *guideset poppet* tersebut kendur dan tidak bisa bekerja dengan baik.

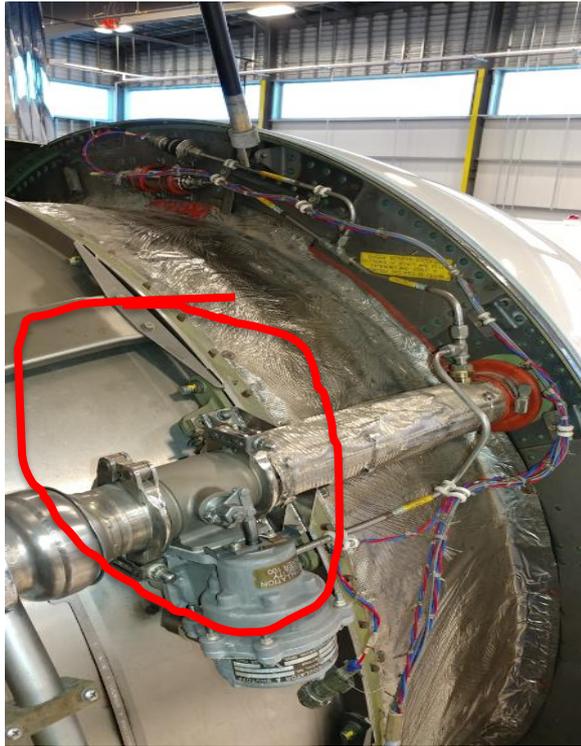
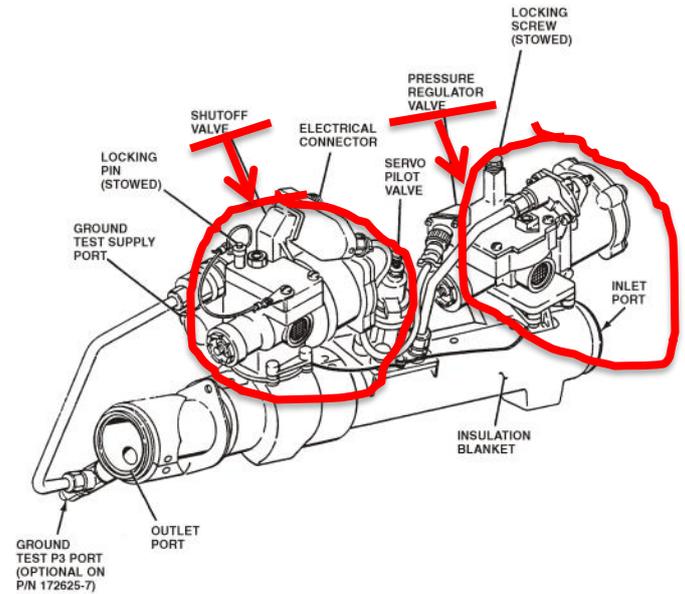
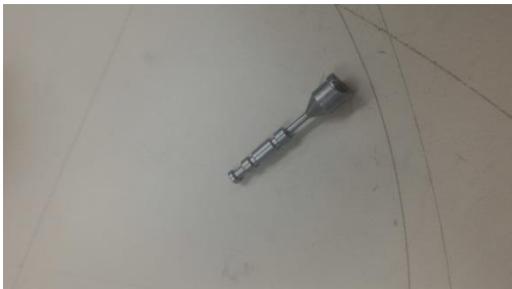
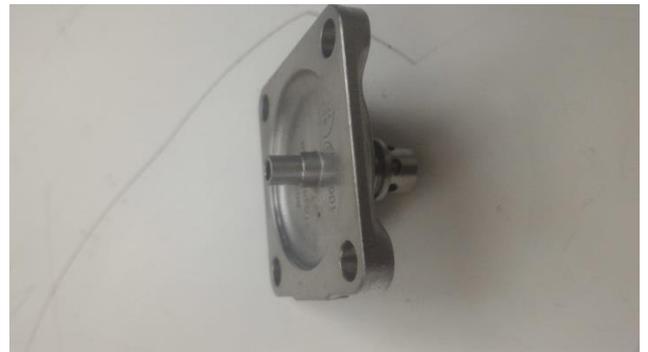
Poppet

Gambar 6. Lokasi Guideset poppet di komponen Thermal Anti Ice Valve di Engine
