Analisa Reliability Flexible Hose pada Sistem Green Hydraulic Leak A330

Fakhriza Aziz Pratama ^{1*}, Sunarto ¹, Indriyani Rebet ¹, dan Abas ²

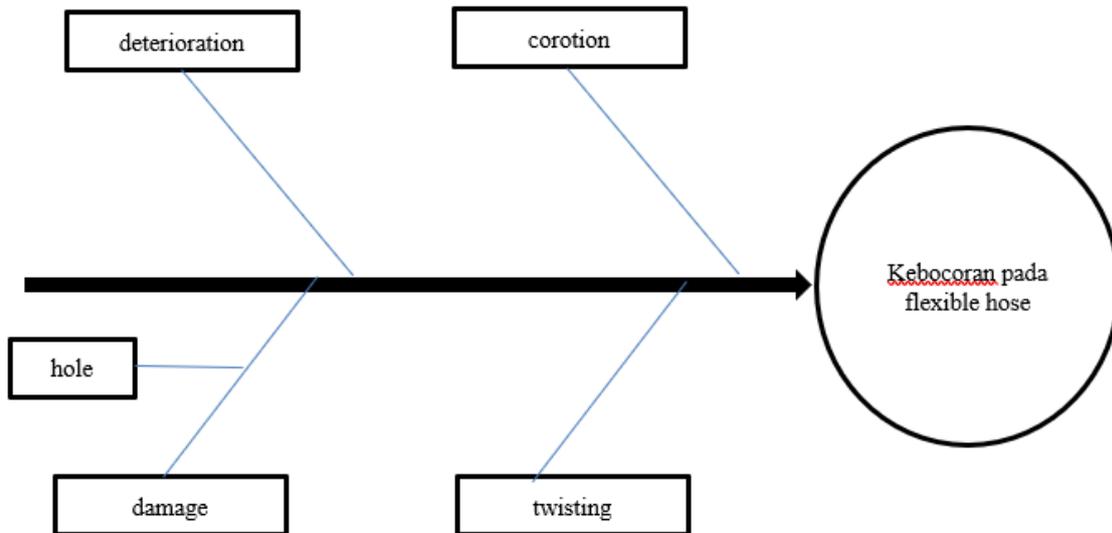
Gambar 2 Fishbone Diagram Kebocoran flexible hose green hydraulic system

Berdasarkan fishbond diagram diatas, faktor penyebab terjadinya kebocoran pada *flexible hose* disebabkan oleh *hole*. Data dari perbaikan yang dilakukan juga menemukan factor yang sama dalam permasalahan kebocoran tersebut. *Hole* pada *inner tube* mengakibatkan fluida bocor sebagai indikasi *external leakage*.

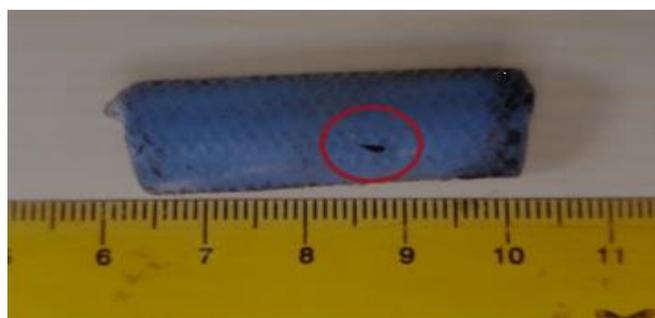
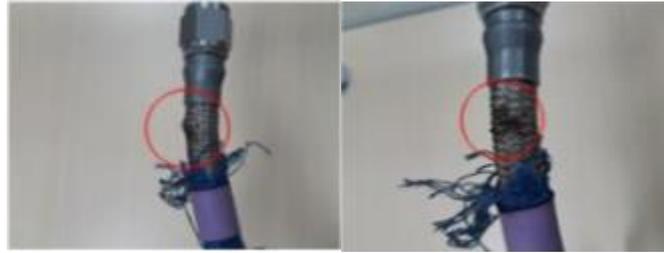
Flexible hose yang telah rusak kemudian di inspeksi secara visual mengenai jenis ciri-ciri fisik kerusakannya dan dibandingkan dengan acuan teori yang digunakan. Berdasarkan inspeksi secara visual, didapati bahwa terdapat *damage* pada permukaan *flexible hose* yang menyebabkan terjadi *hole* pada *tube* tersebut

Gambar 3 . Terjadi damage berupa hole pada permukaan inner tube

Berdasarkan identifikasi berupa pengecekan secara visual, kegagalan pipa yang terjadi masuk dalam kategori visual berupa damage berupa *hole*.

Berdasarkan analisa reliability dilakukan pergantian jadwal perawatan 16000 FH. Perawatan yang dilakukan dimulai dari inspeksi dan penggantian komponen seperti yang dianalisa di atas.
