## ANALISIS KEBOCORAN MECHANICAL SEAL PADA DYNAMIC MIXER FRIATEC RDM 80V C2

*Mechanical seals function to keep no product in the pipe line coming out and also to prevent lubricant from entering the product line. Inline Dynamic Mixer Friatec RDM 80V C2 is a machine that functions to support the emulsion process when the product is in the pipe line before entering the reactor. The mechanical seal component that has a leak in the inline mixer causes the inline mixer to stop rotating because the product that comes out through the mechanical seal dries quickly, causing the inline mixer to jam and stop working. When an overhaul activity was carried out, it was found that the mechanical seal was already in a state of leakage and the product was in between the mechanical seals with a hardened state. After it was discovered that there was a mechanical seal that had a leak, Root Cause Analysis (RCA) was carried out for damage to the inline Dynamic Mixer Friatec RDM 80V C2 uses the Fishbone Diagram method (fishbone diagram), to trace the cause of the leak that occurred and find a solution. From the RCA results, it is known that the mechanical seal that has leaked is caused by the presence of

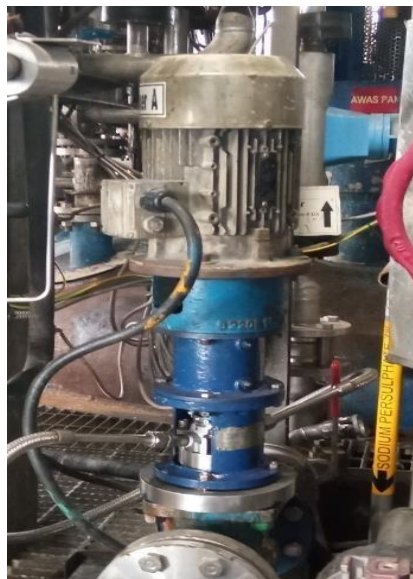
Gambar 2. *Dynamic mixer* Friatec RDM 80V C2

*Inline dynamic mixer* Friatec RDM 80V C2 pada gambar 3.1 adalah pengaduk dengan jenis *inline mixer* yang berfungsi untuk menyiapkan produk dengan cara gerakan mengaduk di dalam *line* pipa sebelum masuk ke *polyreactor* R315 dan sesudah dari *premix vessel* R310.

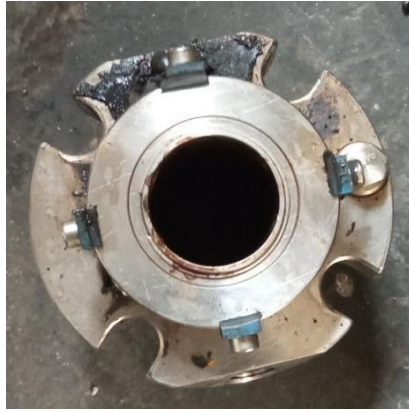
Gambar 3. Kebocoran *mechanical seal* tampak atas

Seperti yang dapat dilihat secara visual, kerusakan pada komponen *mechanical seal* ialah adanya kebocoran produk dan sudah mengering di bagian selang pelumas *mechanical seal* tersebut. Hal ini menyebabkan *mechanical seal* tidak dapat berputar. Karna sifat produk yang mudah mengering. Karna masalah tersebut akhirnya *dynamic mixer* berhenti berputar dan menyebabkan proses produksi berhenti. Seperti yang ditunjukkan oleh gambar 2. dan Gambar 3.

Penyebab dari kebocoran *seal* ini menurut *supervisor* dari departemen *maintenance* diperkirakan karna adanya material dari luar yang masuk dan menyebabkan goresan pada permukaan putar *mechanical seal* dan setelah lama kelamaan akhirnya produk keluar melalui goresan tersebut.

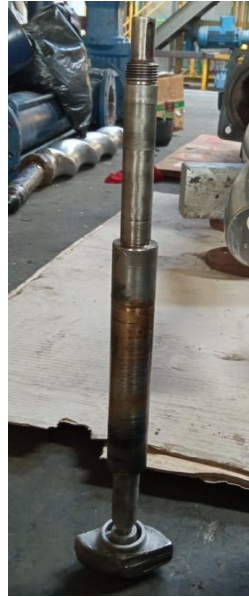
Gambar 5. Shaft

Seperti yang terlihat pada gambar dibawah karna tidak adanya kegiatan *preventive maintenance* hasilnya banyak komponen yang berkarat salah satunya yaitu *shaft*, seperti pada gambar 4.

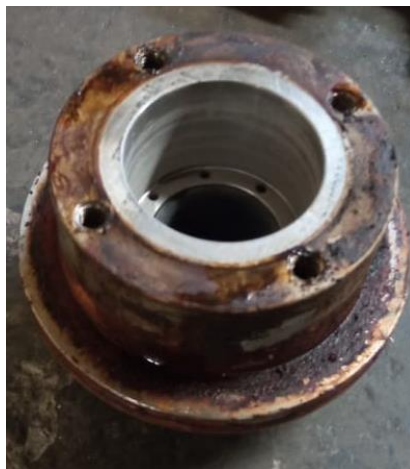
Gambar 6. Mounted drive

Komponen lain yang juga mengalami korosi adalah *mounted drive* hal ini disebabkan Karna tidak adanya kegiatan *preventive maintenance*, seperti pada gambar 3.5.
