Analisis Kerusakan Swing Boom Pada Unit Mini Hydraulic Excavator Di Workshop Teknik Alat Berat Politeknik Negeri Jakarta

Abstrak

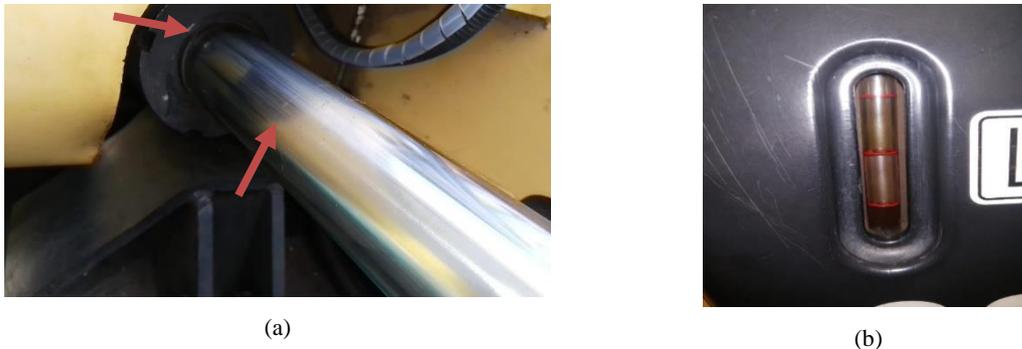
Gambar 2. Keluar oli pada silinder dan kerusakan pada *seal lip-type* gambar (a). Gambar (b) *low oil level*

Pada gambar 2. bagian (a) terlihat hasil visual inspeksi diperoleh adanya kerusakan pada *seal lip-type* dan oli hidrolik keluar pada bagian ini. Pada gambar 1. bagian (b) terlihat bahwa terdapat perubahan warna pada oli hidrolik menjadi kecoklatan dengan level dibawah spesifikasi batas minimum yang diperbolehkan.

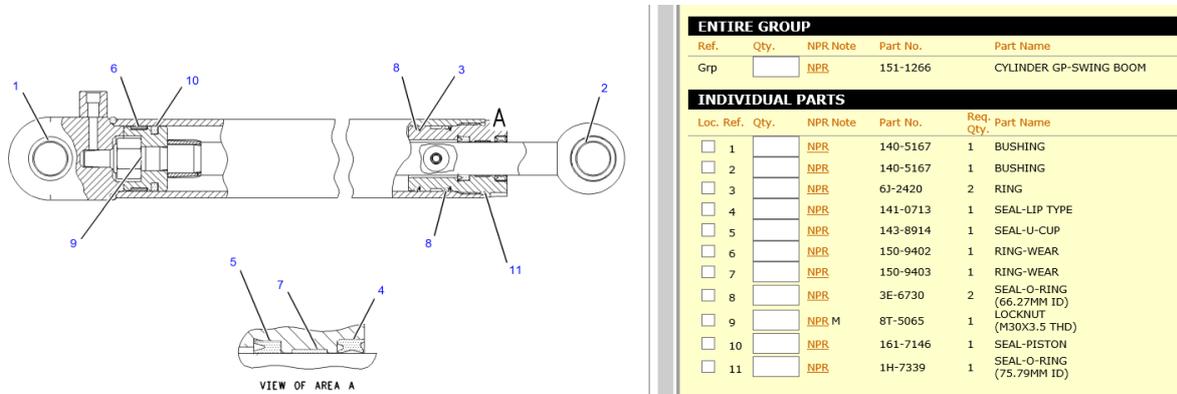
Gambar 3. Gambar komponen pada *swing boom*

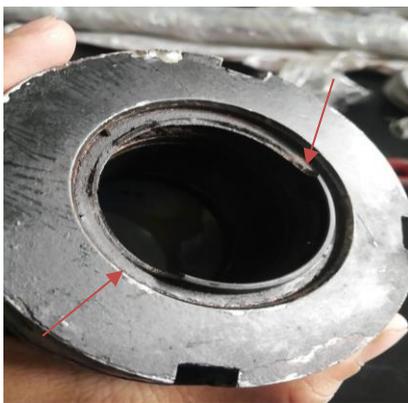
Gambar 4. Kerusakan pada *seal lip-type* pada gambar (a). Gambar (b) kontaminasi *seal u-cup*

Pada gambar 4. bagian (a) terlihat hasil visual inspeksi diperoleh adanya kerusakan pada *seal lip-type* berupa terkikisnya bagian seal tersebut. Pada gambar 4. bagian (b) terlihat bahwa terdapat banyaknya kontaminasi yang terdapat pada bagian *seal u-cup* saat setelah dilakukan *disassembly*.

Penulis menganalisis tipe kerusakan adalah *abrasive wear*, *erosion*, dan *corrosion*. Dikarenakan pada permukaan luar sudah terkikis dengan kemungkinan disebabkan oleh partikel kecil dan keras masuk kedalam serta kinerja *swing boom* dilakukan terus menerus tanpa adanya pemeriksaan berkala pada implemen tersebut. *Corrosion* terjadi dikarenakan bagian dalam *seal* tersebut oleh bahan keras menunjukkan adanya perubahan kimia pada permukaan. Berdasarkan indikasi diatas dapat dikatakan bahwa terdapat *seal lip-type* tidak terpasang dengan benar atau kerusakan selama penggunaannya [8].

Penulis mendiskusikan permasalahan tersebut kepada pranata laboratorium dan dosen terkait. Adapun hasilnya melakukan penggantian terhadap *seal u-cup*, *seal lip-type*, *seal o-ring*, *seal* piston, dan *ring wear*. Adapun hasil rekomendasi ialah perlu dilakukan S.O.S (*Schedule Oil Sampling*) terhadap oli *hydraulic* dan pemeriksaan lanjutan terkait sistem *hydraulic*.

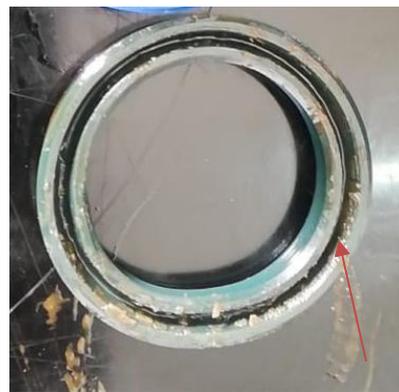
(b)

Hal tersebut dapat merupakan tipe *abrasive wear* pada *seal* tersebut. Pada *seal* piston tidak mampu menahan kontaminasi sehingga kontaminasi pada *seal u-cup* dapat terjadi. Goresan halus pada *seal u-cup* tersebut disebabkan karena terdapat kontaminasi pada kurangnya menahan pada *seal* piston yang dapat menghasilkan kebocoran [8].

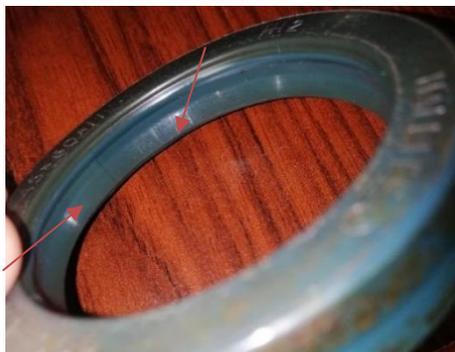
Gambar 5. Goresan *seal u-cup* pada gambar (a). Gambar (b) Kondisi *seal piston*

Pada gambar 5. bagian (a) terlihat hasil visual inspeksi diperoleh adanya kerusakan pada *seal u-cup* berupa goresan pada bagian dalam seal tersebut. Pada gambar 4. bagian (b) terlihat bahwa ditemukan *seal* piston hancur menjadi serpihan besar saat setelah dilakukan *disassembly*.

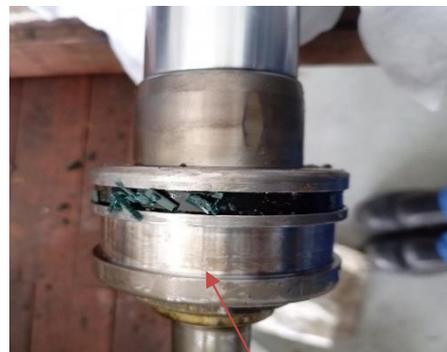
(b)

Berdasarkan hasil analisis, Penulis kerusakan ini merupakan kontaminasi air. Bagian ini bagian dari *seal* hancur dengan ukuran atau potongan yang besar dan hanya pada bagian luar *seal* tersebut. Kondisi tersebut dapat disebabkan karena adanya percampuran oli oleh air ataupun zat lain dalam hydraulic. Sehingga terdapat kemungkinan disebabkan oleh indikator oli *hydraulic* dibawah level dan kondensasi yang terjadi pada dinding tangki [8]. Hal tersebut berakibat pecah atau hancurnya bagian *seal* tersebut.

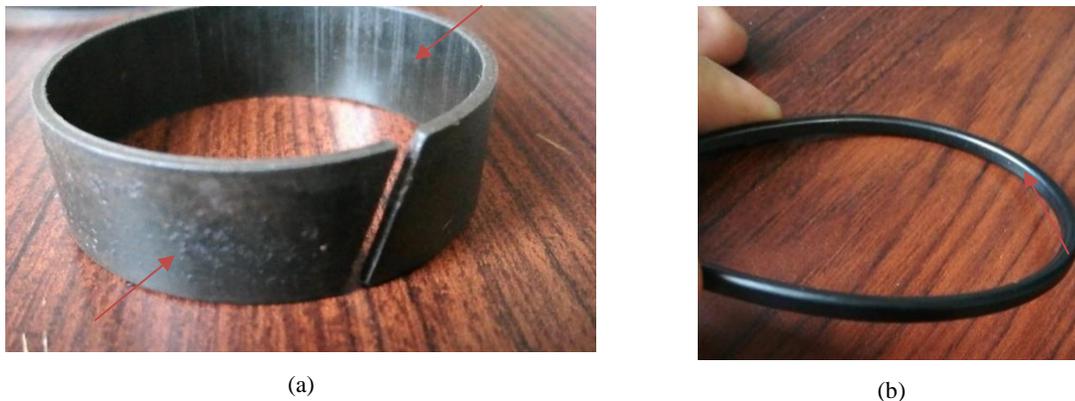
Gambar 6. Kondisi *ring wear* pada gambar (a). Gambar (b) Kondisi *seal o-ring*

Pada gambar 6. bagian (a) terlihat hasil visual inspeksi diperoleh adanya kerusakan pada *ring wear* berupa goresan melintang dari satu sisi ke sisi lain dan terdapat erosi yang terjadi bagian seal tersebut berupa titik abstrak menyebar pada sisi luar. Pada gambar 6. bagian (b) terlihat bahwa terlihat *seal o-ring* mengalami perubahan bentuk menjadi datar pada sisi luar dan dalam.

Hal tersebut penulis menganalisis keausan tersebut dengan tipe *abrasive wear* sehingga menghasilkan *adhesive wear*. Tipe tersebut dikarenakan perubahan pada *seal* yang terjadi berbentuk datar pada sisi dalam dan luar. Berkaitan hal tersebut *seal* tersebut kehilangan fungsinya sebagai penyekat antara dua komponen.

Titik abstrak tersebut berdasarkan hasil pengamatan Penulis merupakan tipe erosi. Hal tersebut memperlihatkan bahwa adanya titik abstrak seperti partikel kecil menabrak ring tersebut dan terbawa lagi oleh sistem dan terus menerus. Goresan tersebut berdasarkan penulis menunjukkan tipe kerusakan *abrasive wear*. Hal tersebut terlihat adanya goresan pada bagian dalam dan terdapat banyak partikel atau kotoran kontaminasi pada komponen tersebut [8].
