# ANALISA KERUSAKAN PROGRESSIVE CAVITY PUMP SEEPEX DI PT BASF SITE CENGKARENG

Raihan Alfakhri<sup>1</sup>, Azwardi<sup>1\*</sup>, Yuli Mafendro Dedet Eka Saputra<sup>2</sup>

<sup>1</sup> Program Studi Teknik Mesin, Jurusan Teknik Mesin, Politeknik Negeri Jakarta, Kampus UI Depok, 16424

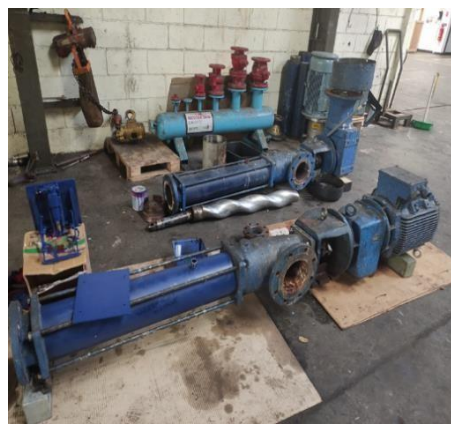
Gambar 1. *Progressive Cavity Pump*

Tujuan utama dari Progressive Cavity Pump yang dapat kita lihat pada (Gambar.1) ialah untuk mentransfer produk dengan berbagai macam jenis yang dimiliki oleh PT BASF dengan produk utamanya yaitu polymer dispersion berupa bahan baku untuk suatu produk. Kemajuan teknologi yang sangat pesat mendorong perusahaan industry untuk menggunakan mesin dan alat yang canggih untuk menunjang kebutuhan produksi dan meminimalkan biaya maintenance suatu mesin atau komponen lainnya. Pada dasarnya prinsip kerja progressive cavity pump adalah membuat tekanan rendah pada lubang isap, sehingga fluida akan masuk dan keluar pada sisi tekan atau sisi keluar dengan tekanan yang lebih tinggi, untuk bekerja pompa membutuhkan energi yang diperoleh dari luar. Banyaknya faktor kerusakan dari berbagai macam jenis produk yang lewat serta rendahnya kesadaran mekanik dalam menerapkan SOP mengakibatkan kerusakan *Progressive Cavity Pump* dalam jangka waktu dekat sehingga tidak dapat untuk beroperasi. Kerusakan tersebut perlu segera diatasi agar aktivitas produksi tetap berjalan, sehingga diperlukannya Analisis Kerusakan agar menemukan berbagai penyebab kerusakan, agar kita dapat memprediksi lebih awal kerusakan apa saja yang dapat terjadi, serta komponen apa yang harus diganti dan kita dapat meminimalisir kerusakan yang dapat terjadi dengan adanya data analisa kerusakan.

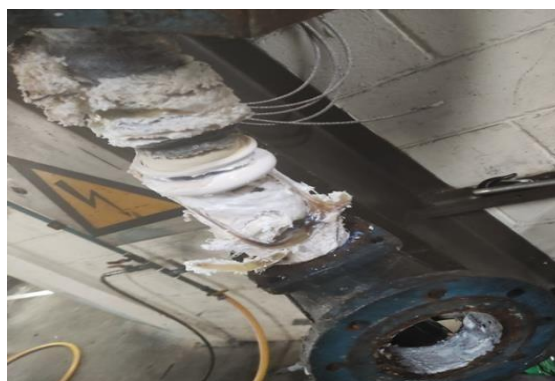
Gambar 3. Penumpukan Koagulat

Berdasarkan gambar.3 merupakan hasil pengamatan visual didapatkan koagulat yang menumpuk pada *coupling road* Sehingga menyebabkan beberapa part mengalami kerusakan dan tidak dapat beroperasi dengan normal lagi.

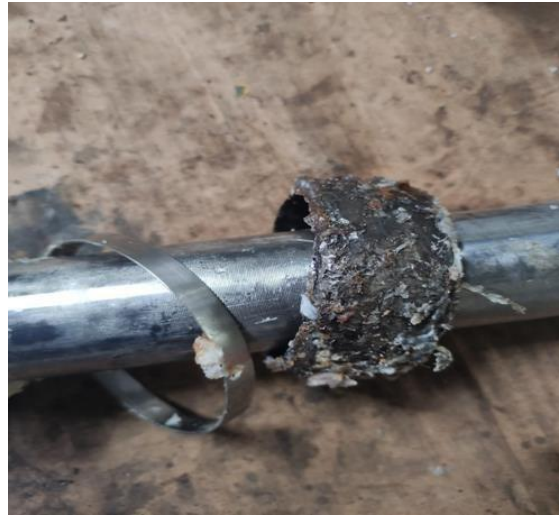
Berdasarkan Gambar.4 Rusaknya *Rubber Sheath* diakibatkan oleh penumpukan koagulat (Produk yang mengering).

Pada Gambar 4. Retaining Sleeve yang ditutupi oleh koagulat (produk yang mongering).

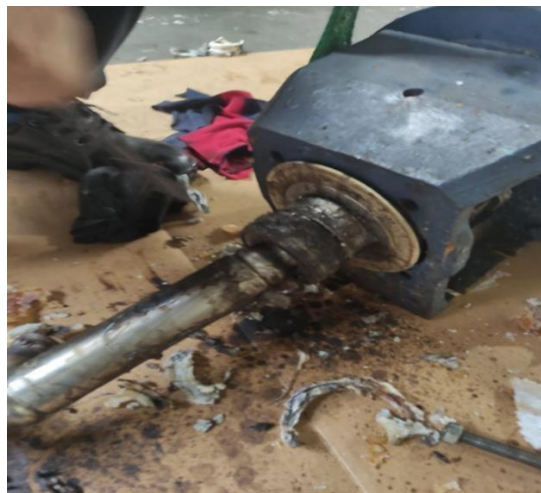
Gambar 5. Masuknya produk ke *Retaining Sleeve*

Gambar 5. menunjukan masuknya produk ke dalam *Retaining Sleeve* yang diakibatkan oleh Rubber yang sudah pecah menyebabkan *Coupling Road* tidak bergerak maksimal. Ini juga berpengaruh terhadap daya dorong untuk mentransfer produk.

Berdasarkan hasil evaluasi faktor maintenance dan ditampilkan dalam tabel evaluasi aspek maintenance, terdapat adanya keterkaitan dengan faktor maintenance. Pada proses pemasangan kembali pada komponen pompa mekanik tidak melakukan pengecekan ulang seperti saat pemasangan holding band apakah sudah benar-benar mengunci rubber sheath dari masuknya produk saat beroperasi dimana holding band ini berfungsi sebagai penghambat masuknya produk kedalam rubber sheath.

3. Saat proses pemasangan kembali setelah pompa dilakukan kegiatan corrective maintenance mekanik tidak melakukan pengecekan ulang seperti saat pemasangan holding band apakah sudah benar-benar mengunci rubber sheath dari masuknya produk saat beroperasi dimana holding band ini berfungsi sebagai penghambat masuknya produk ke dalam rubber sheath.
