# **Analisis Uji Kelayakan Seal dan Ring Pada Bucket Cylinder Group Mini Hydraulic Excavator 302.5 Di Workshop Teknik Alat Berat Politeknik Negeri Jakarta**

<sup>1</sup>Program Studi Teknik Alat Berat, Jurusan Teknik Mesin, Politeknik Negeri Jakarta, Jl. Prof. Dr. G. A. Siwabessy, Kampus UI, Depok, 16245

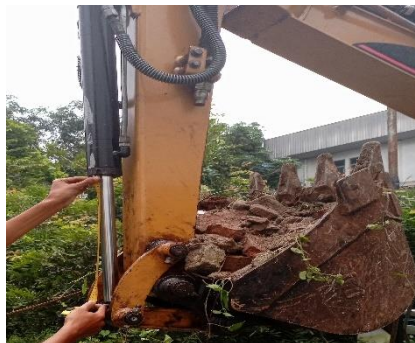
Gambar 2. Pengukuran *Bucket Cylinder Drift*

Pengukuran *bucket cylinder drift* dilakukan menggunakan panjang sebagai acuan dari *bucket cylinder rod* yang memanjang setelah 3 menit mengangkat beban pada posisi *full extended rod* yang dicantumkan pada tabel berikut:

| BUCKET CYLINDER DRIFT | | | | | |
|---|---|---|---|---|---|
| 105 kg | 3 | 5 | 20 | 20 | 20 |

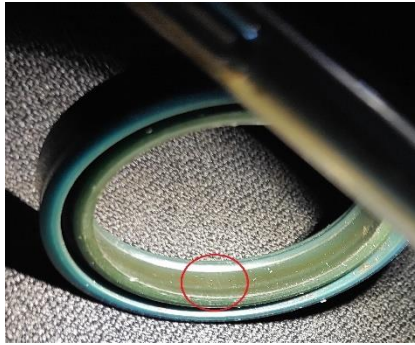
Gambar 3. Keadaan Aktual Seal U-Cup

Berdasarkan hasil pengamatan secara visual, ditemukan adanya garis-garis abstrak menyerupai tanda abrasi yang bisa dilihat pada gambar 3. pada bagian dalam komponen *seal u-cup* dengan *part number 140-2337*.

Berdasarkan hasil dari analisis yang telah dilakukan pada tahap sebelumnya, dapat disimpulkan bahwa terdapat kerusakan pada beberapa komponen pada *bucket cylinder group* yang terdapat goresan berupa garis-garis absrak pada sebagian besar komponen yang dapat terjadi dikarenakan penumpukan kontaminan yang dapat berasal dari dalam sistem, maupun dari luar sistem yang masuk melalui celah pada bagian komponen yang mengalami kebocoran, jika kontaminan tersebut terakumulasi dan lama-kelamaan jika tidak dilakukannya pemeriksaan secara berkala sesuai dengan prosedur pada literatur terkait, dapat menyebabkan penurunan fungsi dari *hydraulic system* dikarenakan tercampurnya *hydraulic oil* dengan kontaminan, yang pada akhirnya dapat menimbulkan kerusakan pada implement lain pada *hydraulic system*.

Berdasarkan analisis dari tahap sebelumnya, dapat disimpulkan bahwa terdapat kerusakan pada beberapa komponen *ring* dan *seal* pada *bucket cylinder group*, kerusakan terjadi dikarenakan adanya kontaminasi terhadap komponen yang ada.

| PART LIST | | | | |
|---|---|---|---|---|
| 2 | Seal U-Cup | 140-2337 | 1 | Ganti |

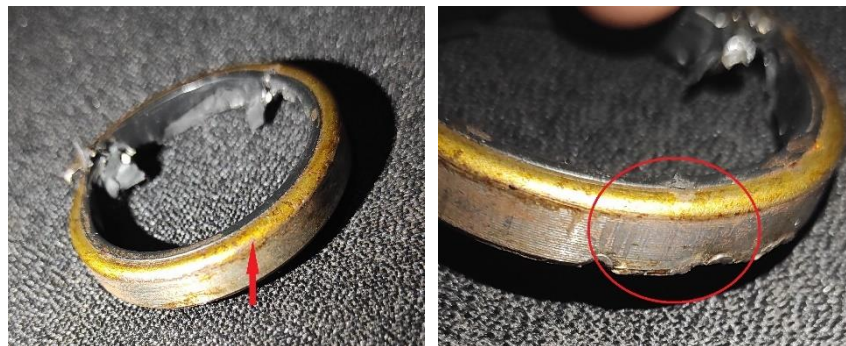
Gambar 4. Keadaan Aktual Seal Lip-Type 1 (kiri), 2 (kanan)

Setelah dilakukan pengamatan secara visual terhadap komponen *seal lip-type* dengan *part number* 140-2392, ditemukan karatan pada sebagian area dari komponen yang dapat dilihat pada gambar 3.3 (1), selain itu juga ditemukannya garis-garis abstrak pada permukaan komponen yang dilampirkan pada gambar 3.3 (2).

| PART LIST | | | | |
|---|---|---|---|---|
| 3 | Seal Lip-Type | 140-2392 | 1 | Ganti |

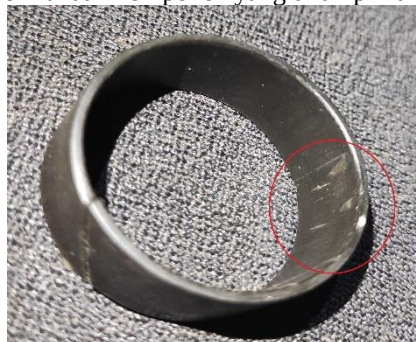
Gambar 5. Keadaan Aktual Ring Wear Head

Setelah dilakukan pengamatan secara visual terhadap komponen *ring wear head* dengan *part number* 147-3779, ditemukan garis-garis abstrak pada permukaan komponen yang dilampirkan pada gambar 3.4

| PART LIST | | | | |
|---|---|---|---|---|
| 5 | Ring Wear (Head) | 147-3779 | 1 | Ganti |

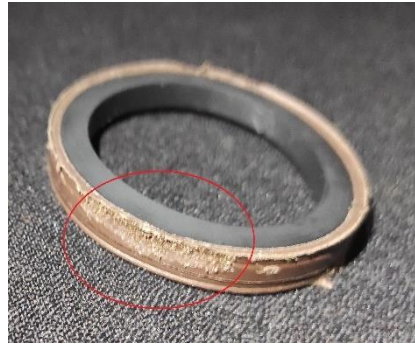
Gambar 6. Keadaan Aktual Seal Piston

Berdasarkan hasil pengamatan secara visual, ditemukan adanya kerusakan pada permukaan *seal piston* yang bisa dilihat pada gambar 6, komponen ini mempunyai *part number* 161-7144.

| PART LIST | | | | |
|---|---|---|---|---|
| 6 | Seal Piston | 161-7144 | 1 | Ganti |
