Analisis Kerusakan Refractory pada Cyclone Boiler CFB (Circulating Fluidized Bed) dengan Metode FMEA dan RCFA pada PLTU

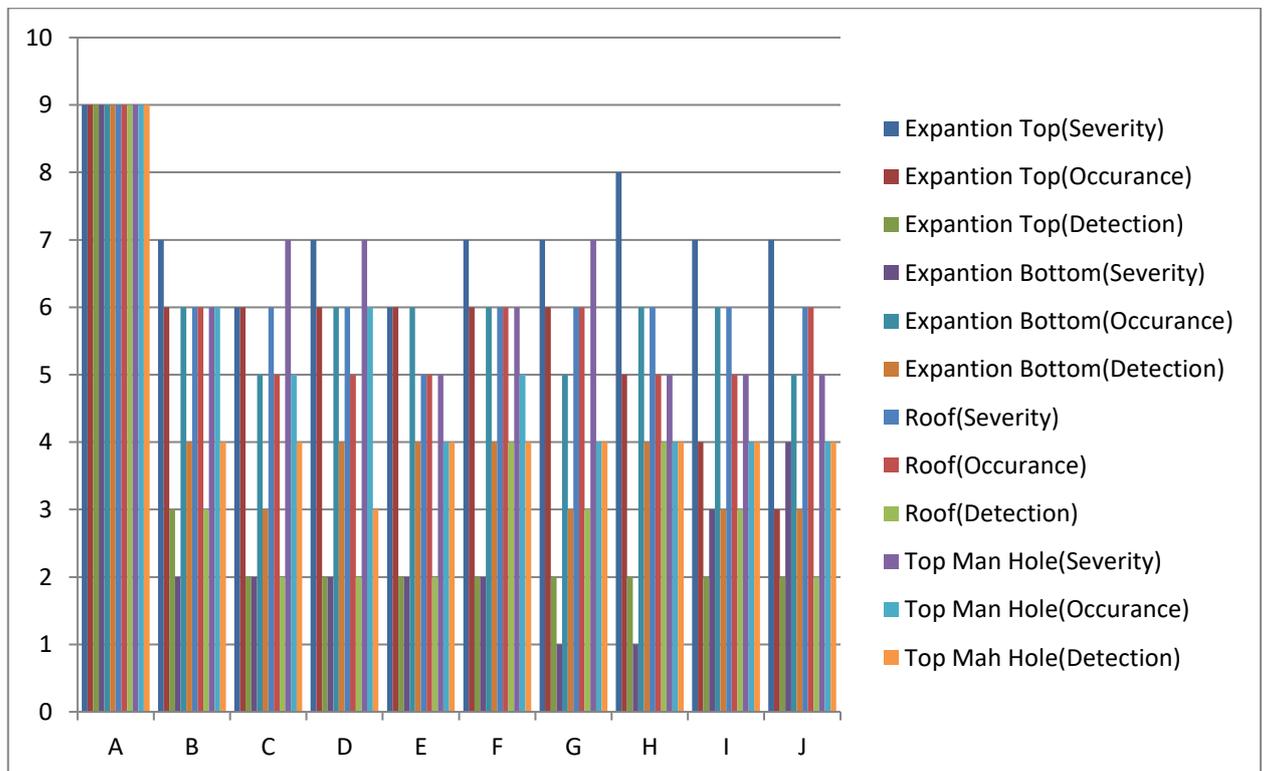
Gambar 2. Grafik rating kerusakan pada cyclone

Berdasarkan gambar 2. diketahui bahwa data yang didapatkan melalui 10 responden (A-J) menghasilkan nilai *severity*, *Occurance* dan *Detection*.

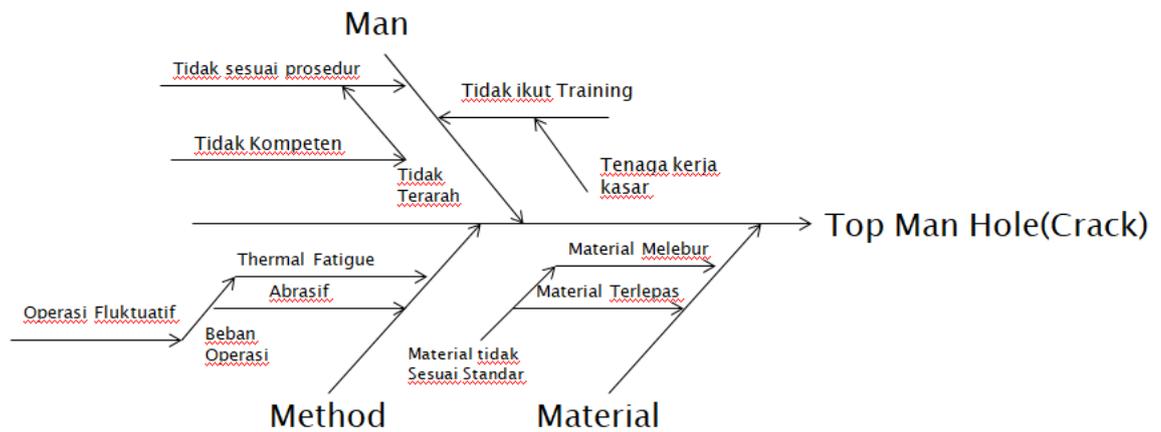
Gambar 4. Fishbone diagram

Berdasarkan gambar 4 diketahui terdapat beberapa kemungkinan potensi yang menyebabkan rusaknya *cyclone*. Potensi tersebut didapatkan hasil diskusi dengan operator dan teknisi sipil PT. X yang disesuaikan dengan referensi jurnal-jurnal internasional. *Factor Man* merupakan pengaruh pada saat pemasangan, hal ini terjadi karena kurangnya arahan untuk para pekerja ataupun kurangnya kemampuan para pekerja dalam bidang pemasangan *refractory* yang menyebabkan kesalahan pemasangan ataupun tidak sesuai cara pemasangan yang ada. *Factor Method* merupakan penyebab pola operasi yang tidak sesuai standar menyebabkan kecepatan *flue gas* masuk *cyclone* melebihi spesifikasi dan melebihi daya tahan CCS *refractory* itu sendiri. *Factor material* merupakan adanya perbedaan material yang digunakan pada saat perbaikan yang tidak sesuai dengan standar, hal ini dapat berakibat cepatnya kerusakan pada *cyclone* yang akan menimbulkan *hotspot* pada beberapa bagian. *Hotspot* yang bertahan dalam jangka waktu yang cukup lama akan menyebabkan *crack* dan kebocoran.
